58 | Brandaus: Album

History: Großalarm für Wien

17. September 1937 -

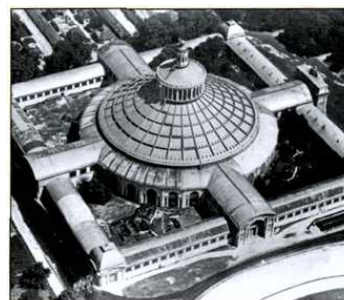
Luftbild der Wiener Rotunde vor ...

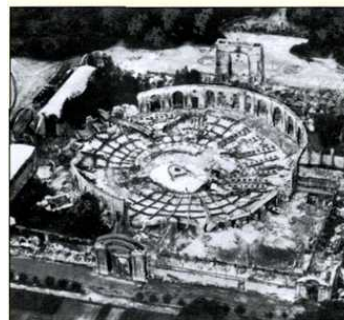
... und nach dem verheerenden Brandereignis
